AGENCIA HONDUREÑA
DE AERONÁUTICA CIVIL

El suceso investigado se cataloga como un **Accidente de Aviación** de acuerdo con la definición de Accidente establecida en el Anexo 13 de OACI "**Investigación de Accidentes e Incidentes de Aviación**" Capitulo I – Definiciones.

El accidente ocurrió en El Espino, Jurisdicción de Santa Ana, Francisco Morazán.

La aeronave LET 410-UVP20 Matricula HR-AUQ la cual fue instruida para despegar del aeropuerto Internacional Ramón Villeda Morales a las 1304 UTC en condiciones instrumentales (IMC), cuando durante la maniobra de aproximación (VOR DME Rwy 02) hacia la pista 02 del el aeropuerto Internacional de Toncontin, el piloto continua con el descenso en el radial 198° hacia el VOR impactando en la cima de un cerro causando la destrucción de la aeronave y la muerte de los tripulantes y pasajeros.

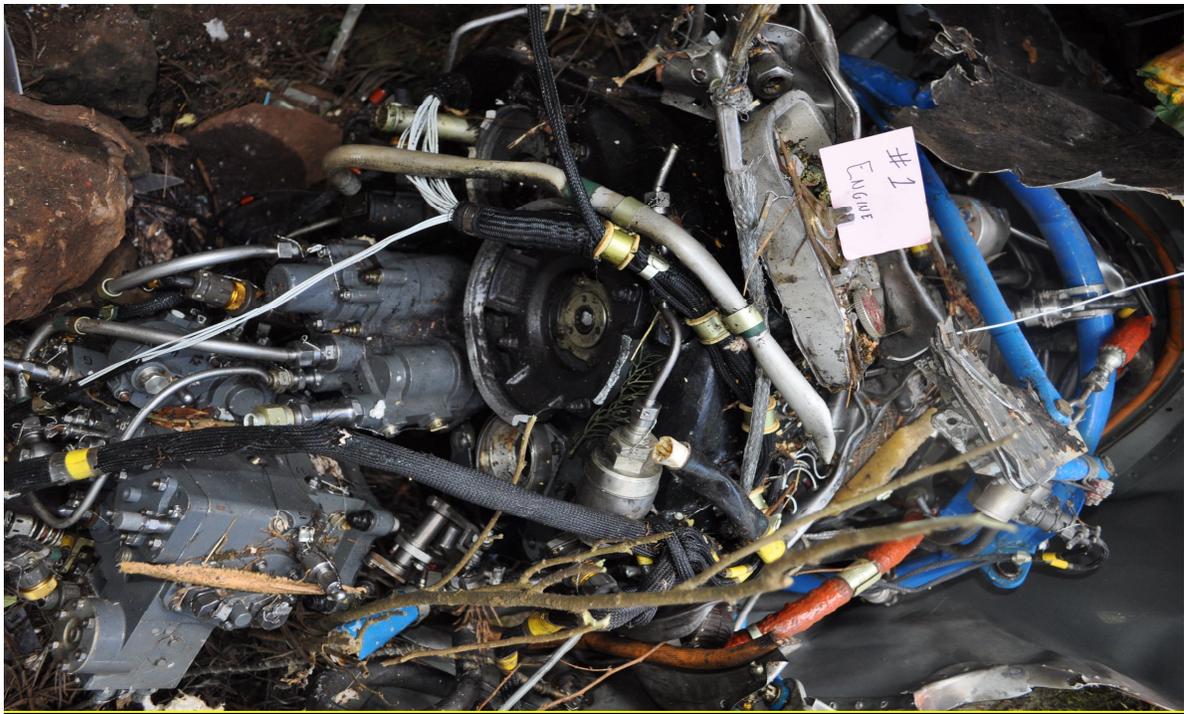
Motor izquierdo No.1 LH884014

- Medidor de torque atascado 33%
- Golpes de las palas en el suelo indicando motores con potencia
- Doblez de las palas con indicaciones de potencia en el motor
- Acelerador del control de combustible atascado en la posición ajustada para vuelo
- Filtro de combustible (pared de fuego y bomba de gasolina), conteniendo combustible y los filtros se encontraron sin contaminación.

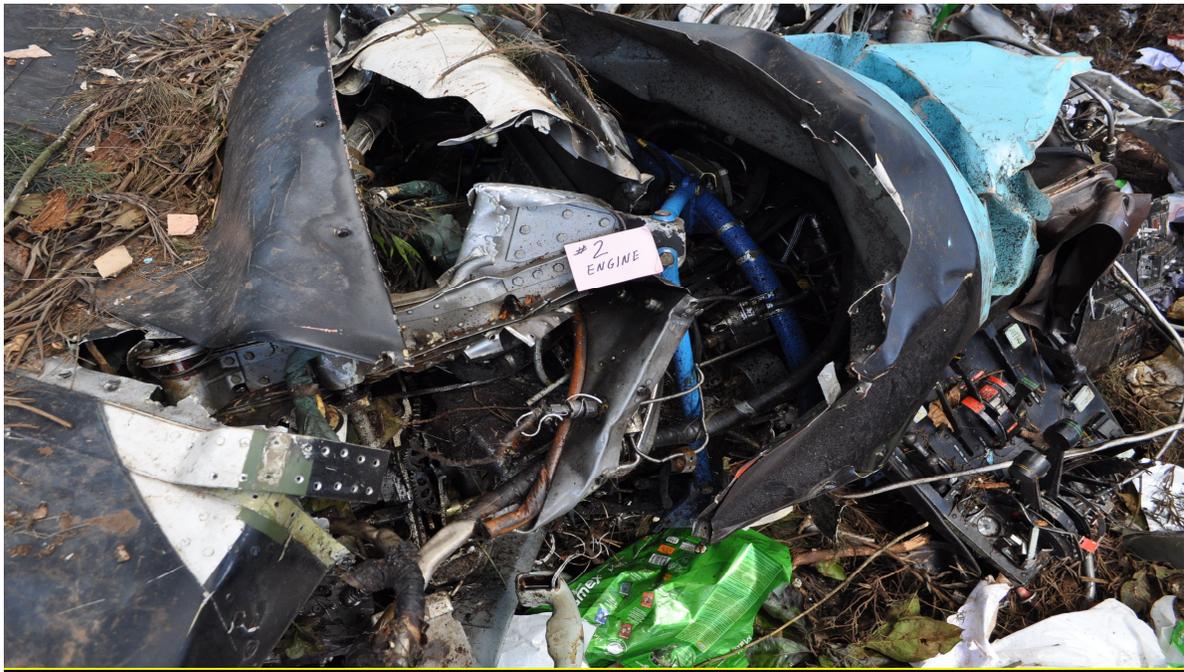
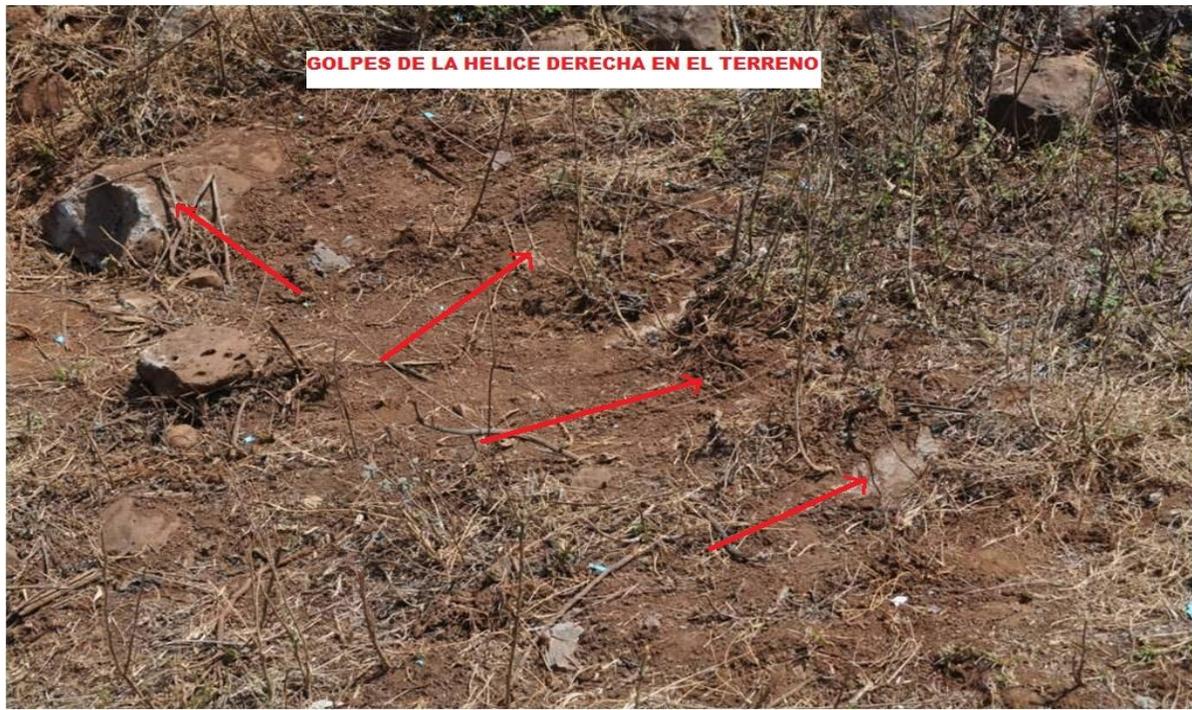
Motor derecho No.2 RH903008

- Medidor del torque atascado a 30%
- Golpes de las palas en el suelo indicando motor con potencia.
- Doble de las palas con indicaciones de potencia en el motor
- Indicación de deformidad en las aspas de las hélices que muestran energía al momento de impactar en las piedras.
- Caja de reducción de la hélice del motor quebrada indicando potencia.
- Filtro de combustible sin contaminación

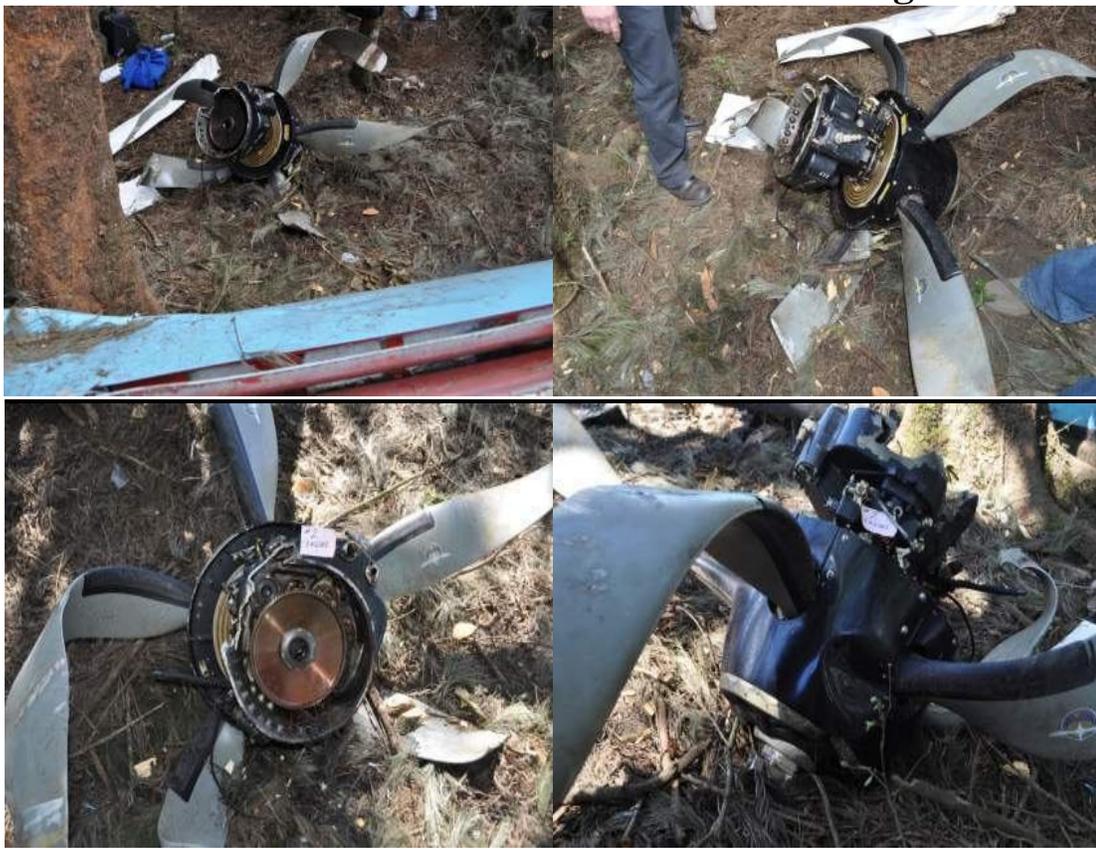
Hélice del motor derecho indicando energía

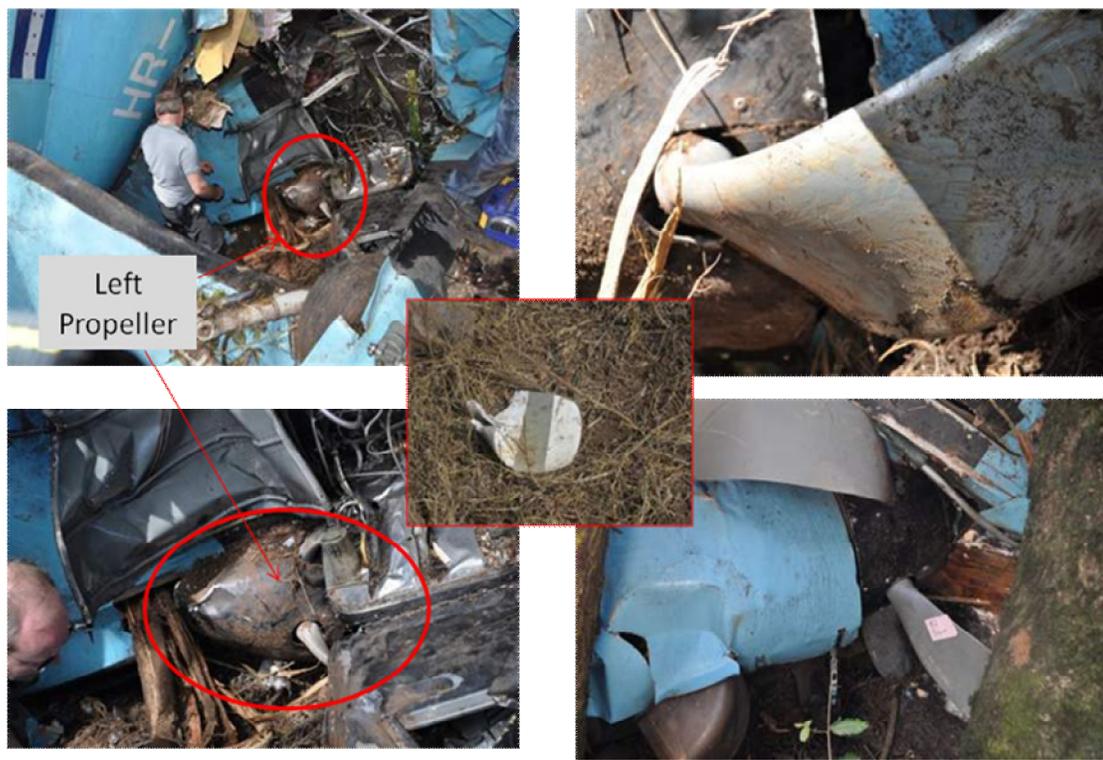
Hélice del motor izquierdo indicando energía

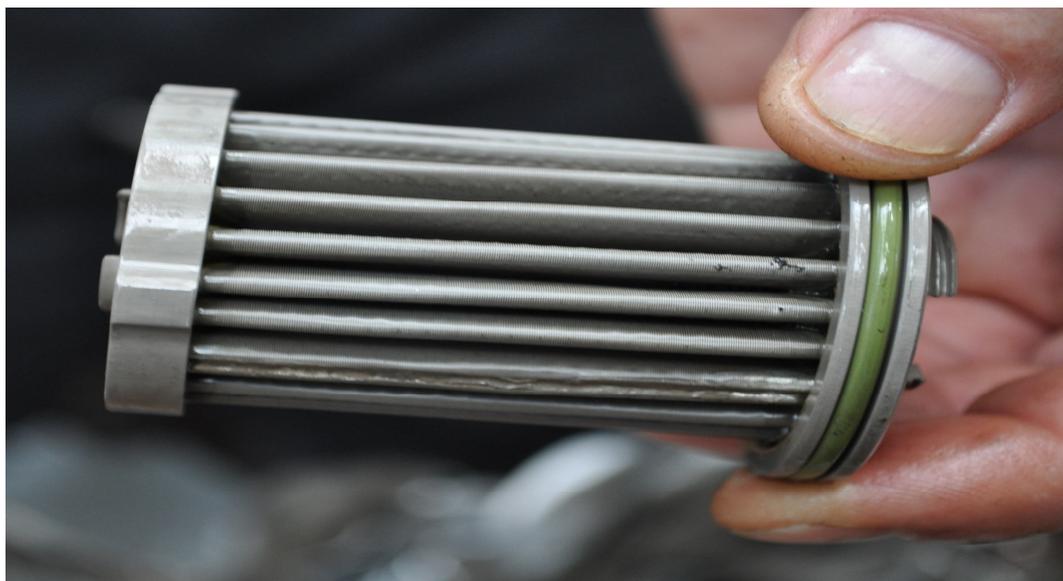
FILTRO DE COMBUSTIBLE DEL MOTOR IZQUIERDO

Se removieron los filtros de las bombas de combustible de ambos motores, donde se comprobó que en ambos había presencia de combustible sin ninguna impureza, las palancas de control de combustible estaban en posición abierta (normal).

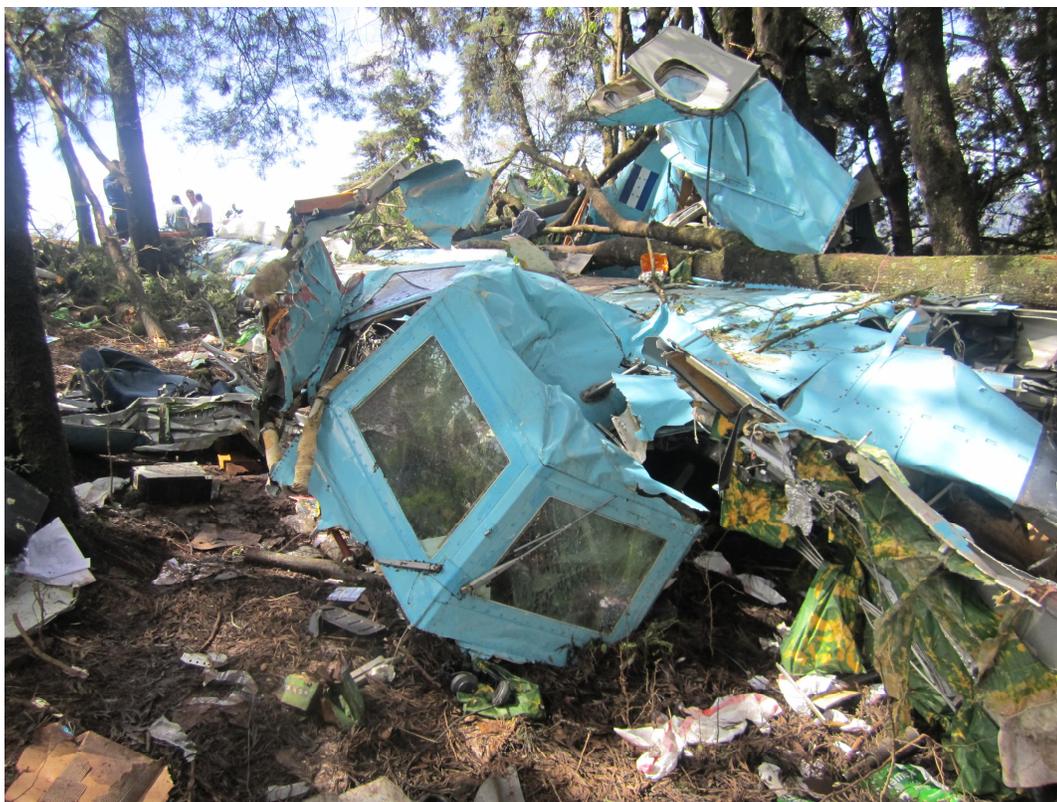
Debido al impacto de la aeronave, la cabina de mando quedo totalmente destruida.

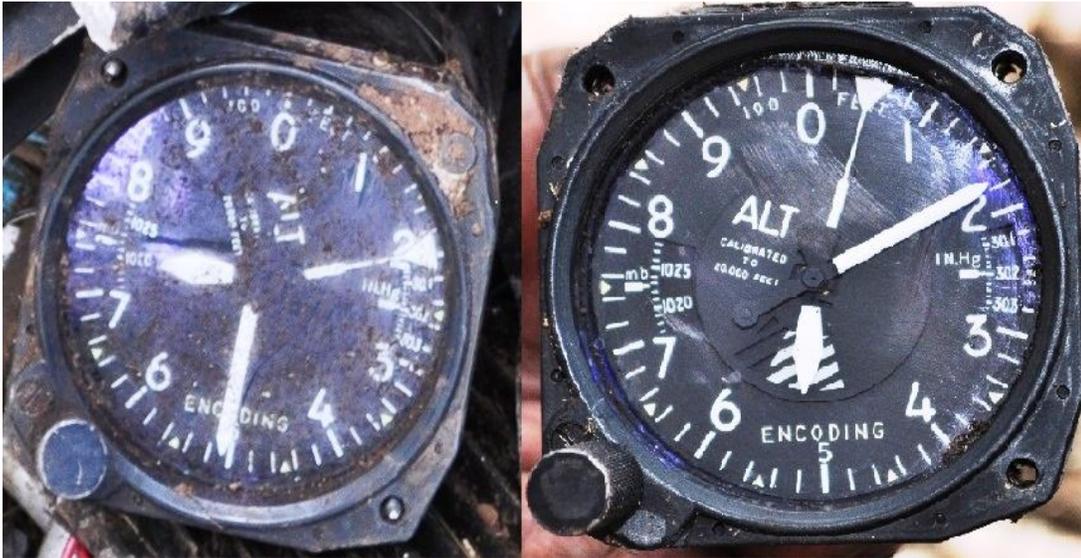
Encontrándose el panel del lado derecho donde el altímetro marcaba 7500 pies y en el lado izquierdo 5180 pies.

ALTIMETRO LADO DERECHO (CAPITAN)

ALTIMETRO LADO IZQUIERDO (1ER OFICIAL)

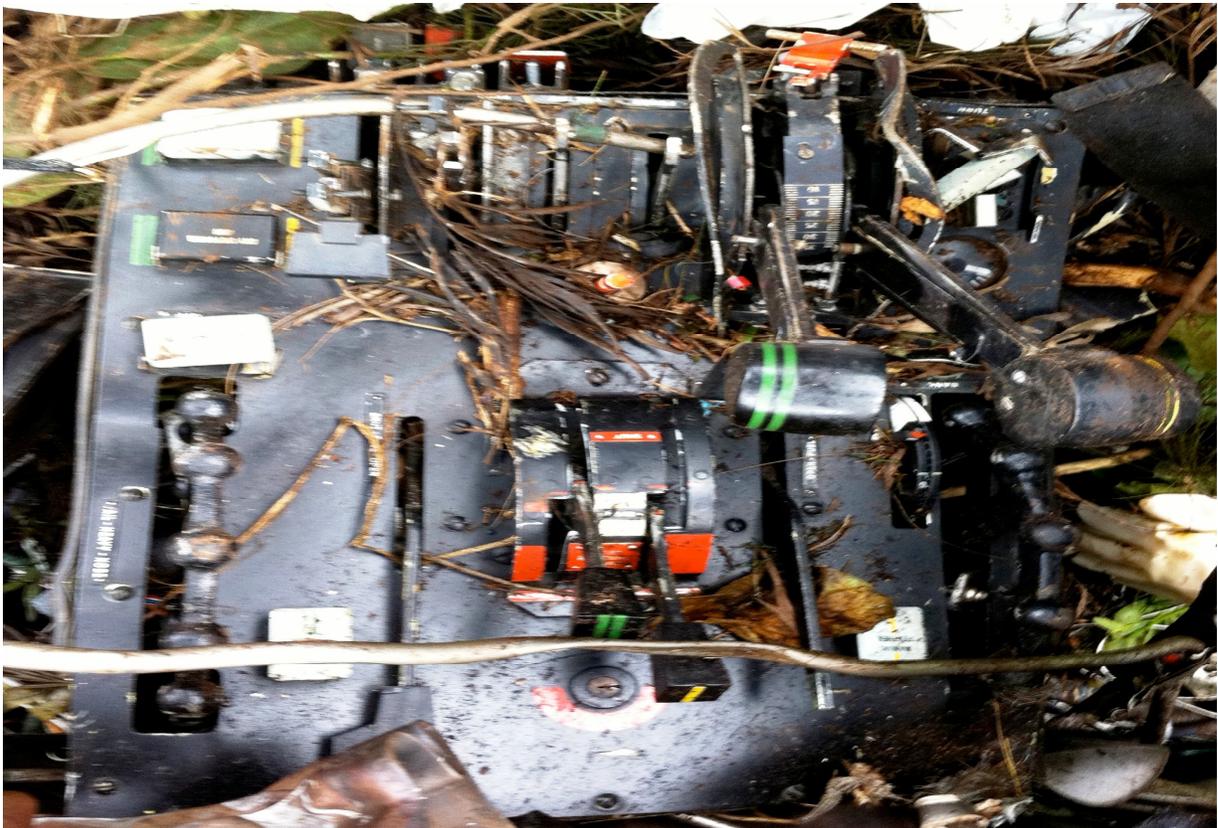
El sistema de controles de vuelo de la aeronave quedo separado y totalmente destruido debido al impacto.

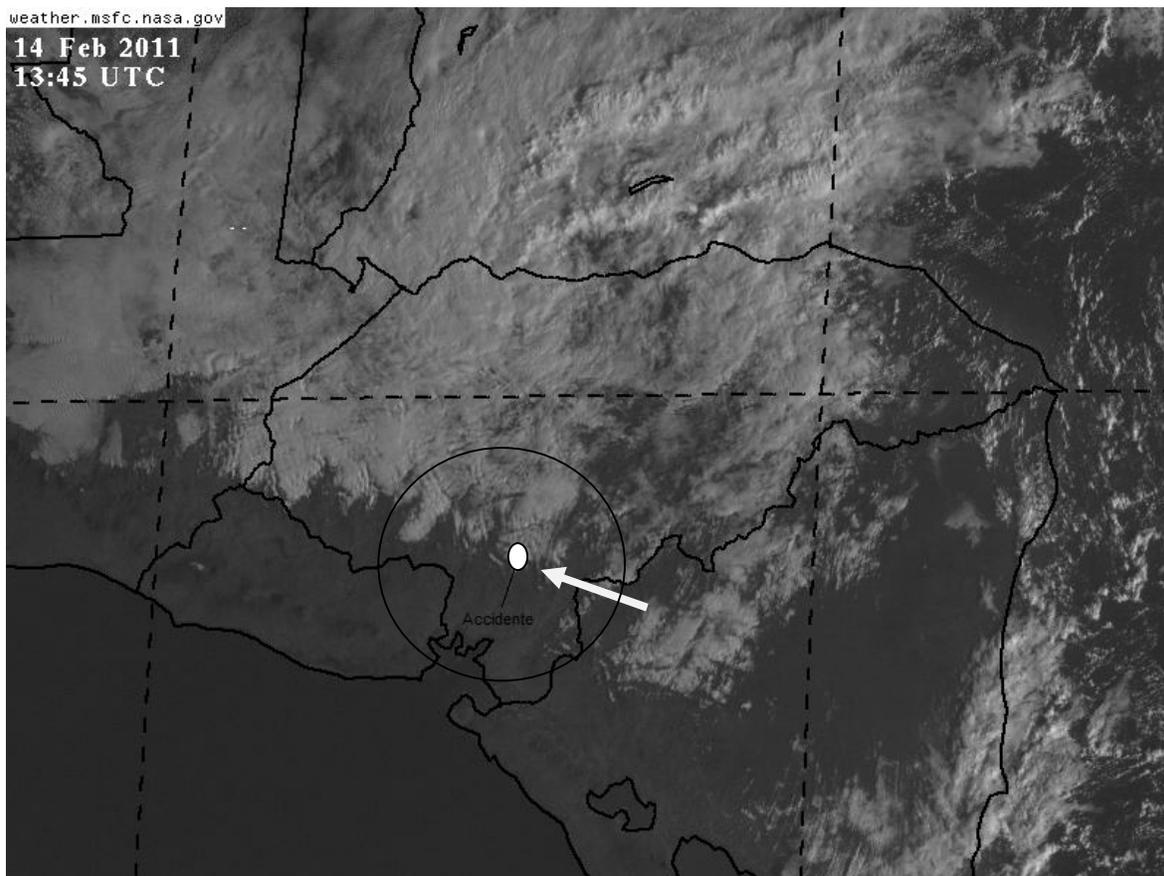
Nubes en forma de rollos representativa de cizalladura o cortante de viento y turbulencia en el Momento del accidente, según imagen visible del satélite GOES 13 NOAA hora 0745 Am

De ese documento se resalta lo siguiente: La imagen visible del satélite GOES 13 muestra nubes en forma de rollo al sur del Toncontin, estas nubes se producen por el efecto que producen las montañas sobre los vientos, son representativas de onda de montaña atrapadas, las cuales representan cizalladura de viento y turbulencia. la cizalladura de viento un cambio en la velocidad del viento y/o dirección en una distancia corta, que se traduce en una acción de cortante o desgarramiento. A pesar de que la cizalladura del viento puede ocurrir en cualquier nivel de la troposfera, es particularmente peligrosa cuando sucede en un periodo corto de tiempo y a menos de 2000 pies de altura.

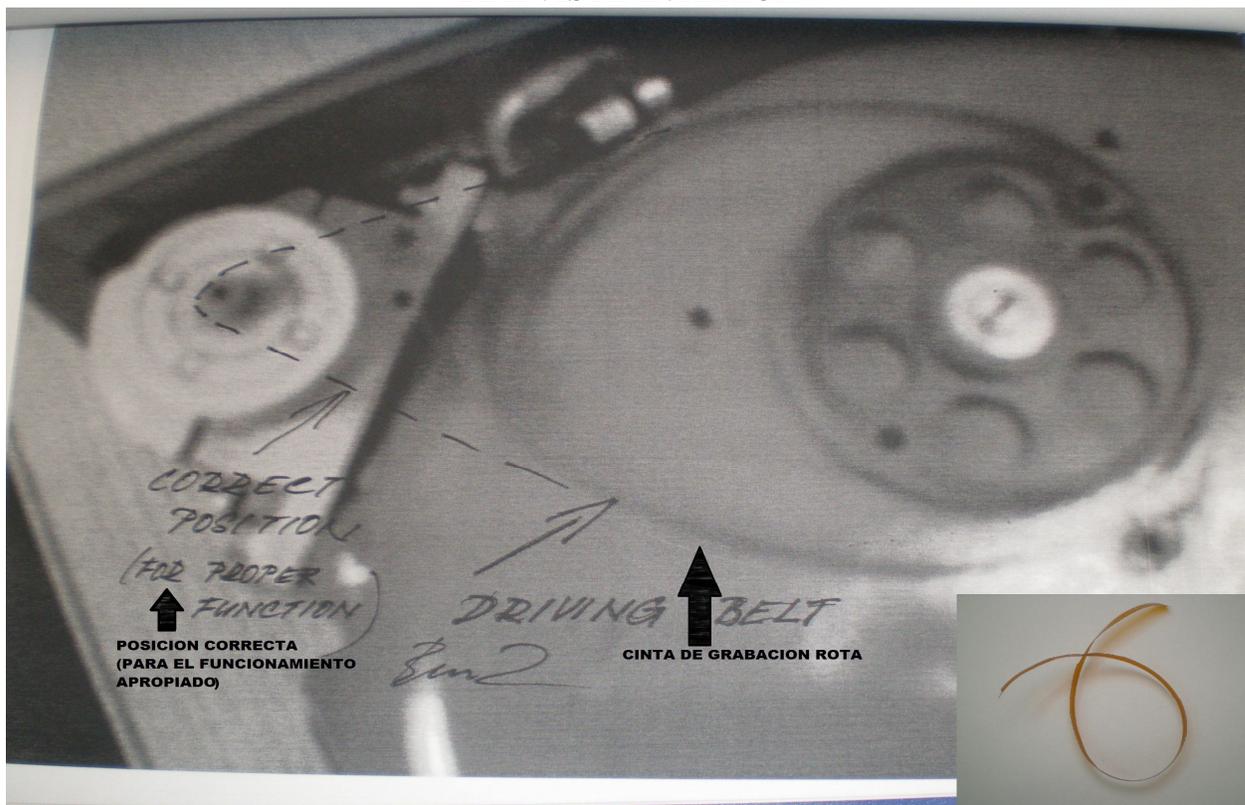
FDR VISTA INTERIOR

Este equipo fue trasladado a las instalaciones de la Let Aircraft Industries, Republica Checa para su lectura, del cual no se pudo obtener información debido a que la cinta de grabación estaba rota.

Según el informe de la let Aircraft Industries, en los datos que se encontraron en los parámetros no se identifica el momento del accidente, de esta manera no es posible notar parámetros de vuelo ya que estos no son iguales en las diferentes fases de vuelo, encontrándose solamente en buen estado la fase de taxeo en tierra y la fase de recto, plano y nivelado y el único momento definido es el punto cuando la cinta se rompió antes del día del accidente (la fabrica no pudo definir específicamente cuanto tiempo antes).

5. Que se hagan verificaciones según las recomendaciones del fabricante y las políticas de la empresa para verificar las operaciones y evaluaciones de las grabaciones de los sistemas registradores de datos de vuelo y de voz, para asegurar el buen funcionamiento de los equipos, según RAC- OPS 1.720

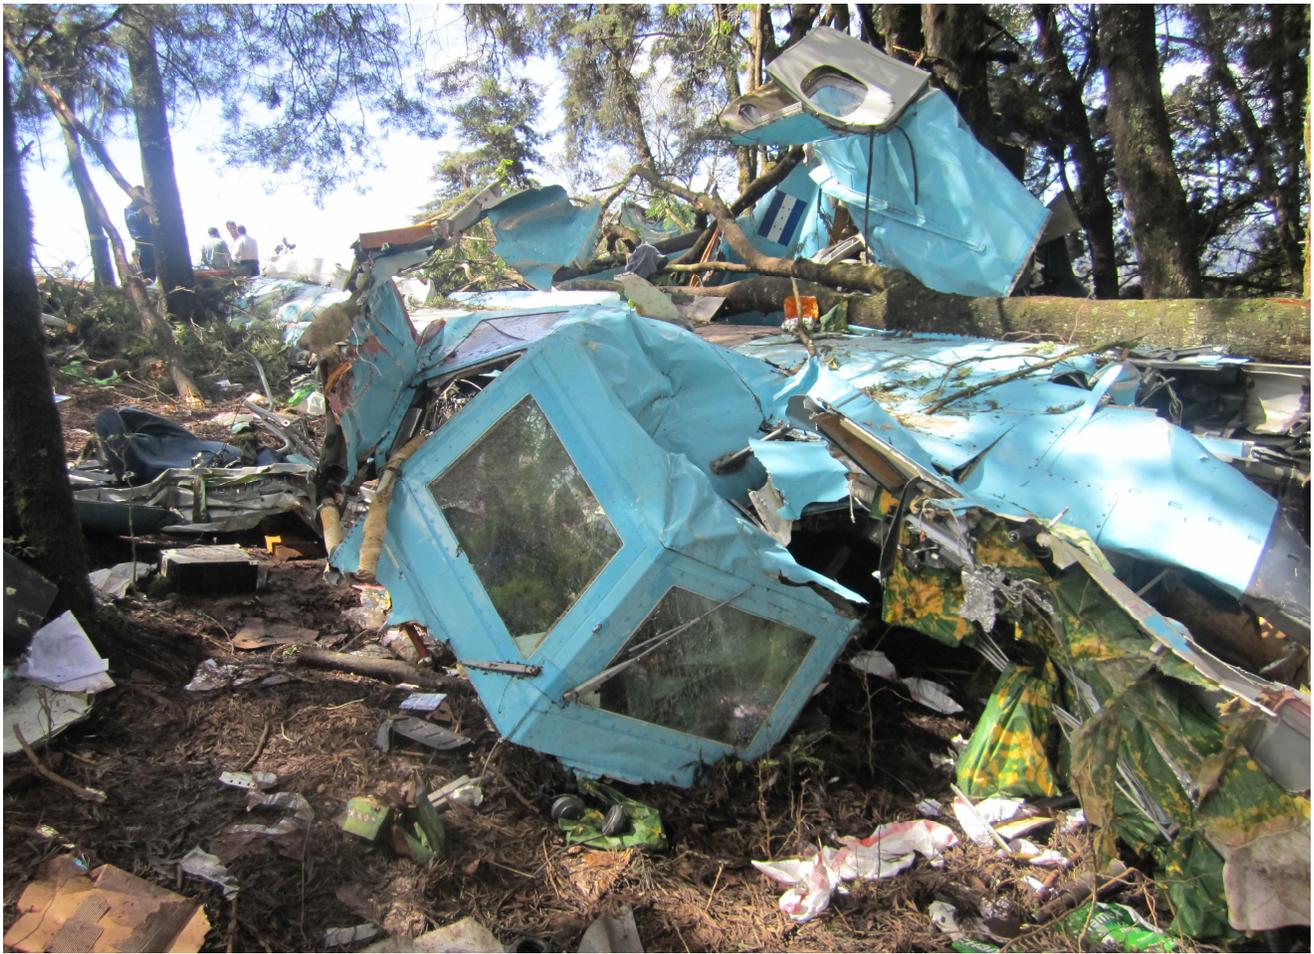
CABINA DE MANDO TOTALMENTE DESTRUIDA

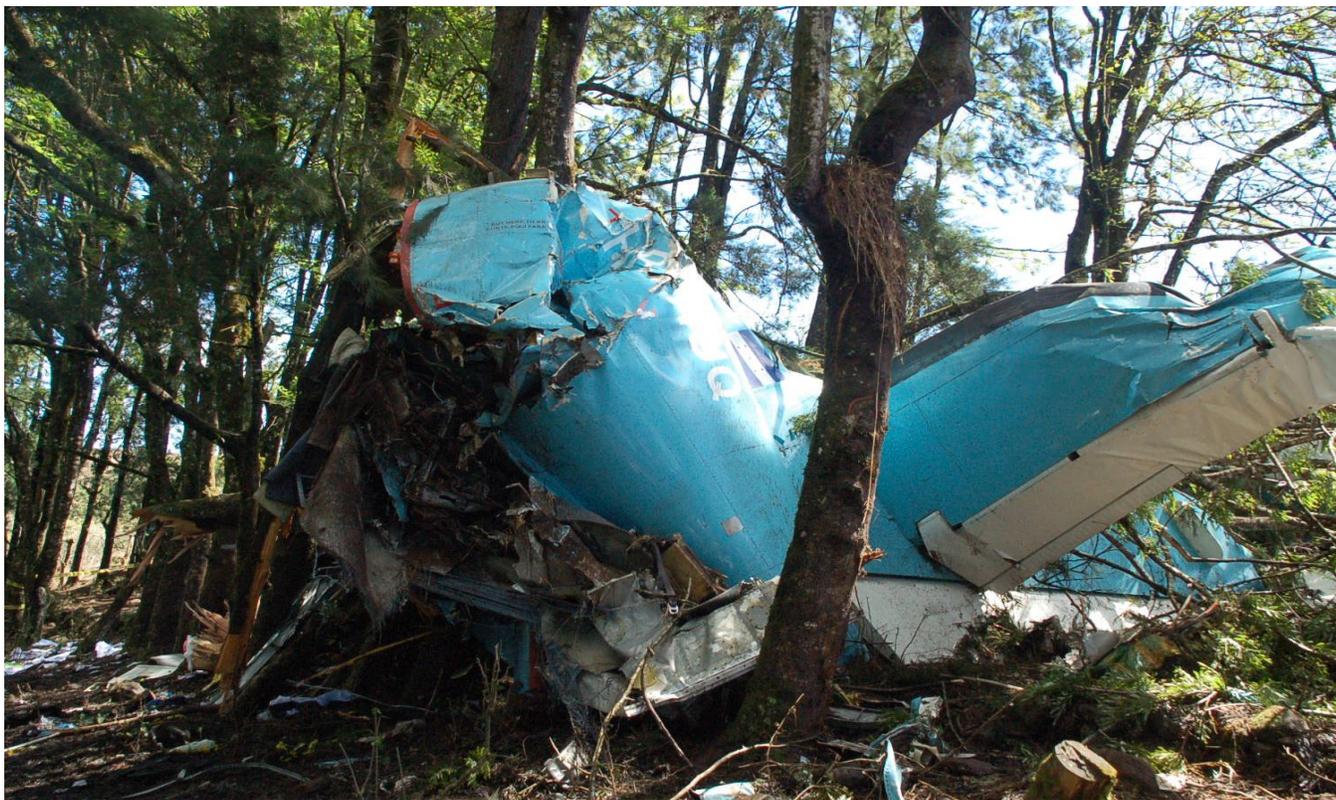
PARTE DEL EMPENAJE VISTO POR LA PARTE TRASERA

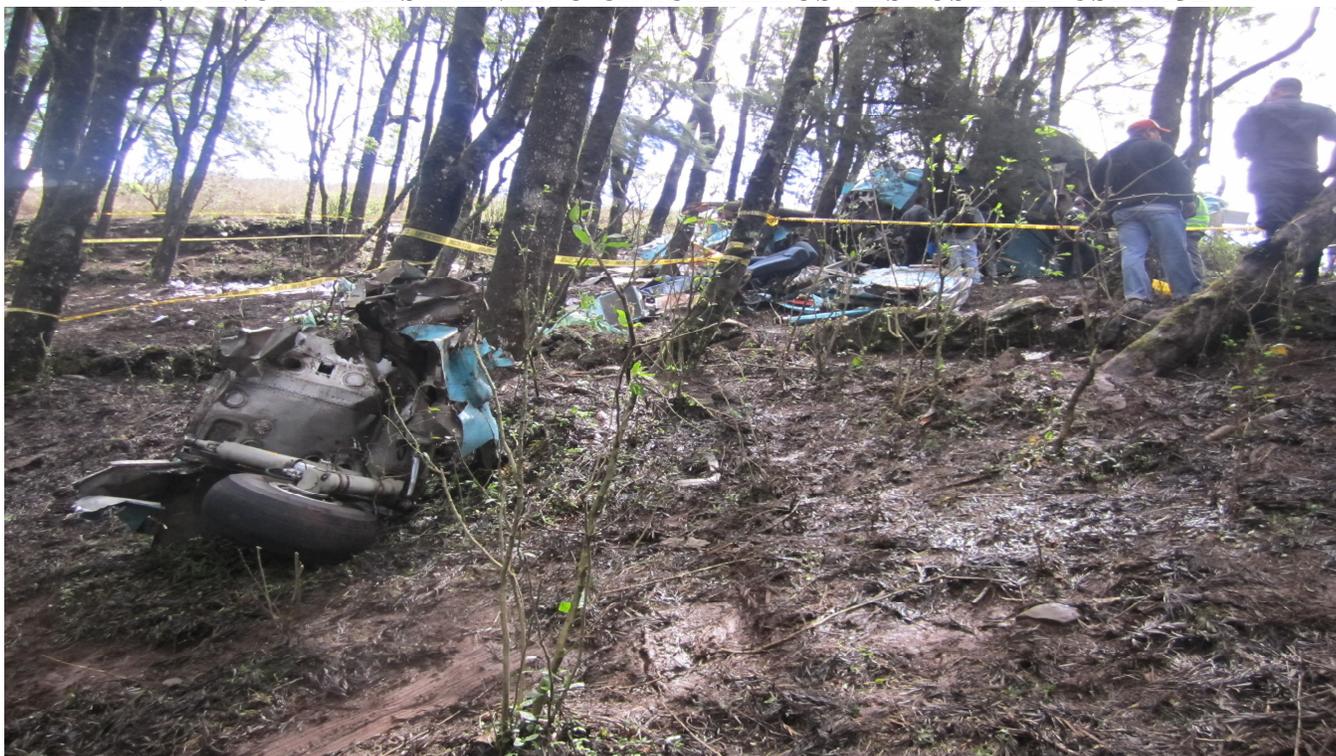
TREN PRINCIPAL DESPRENDIDO CERCA DE LOS RESTOS DEL FUSELAJE

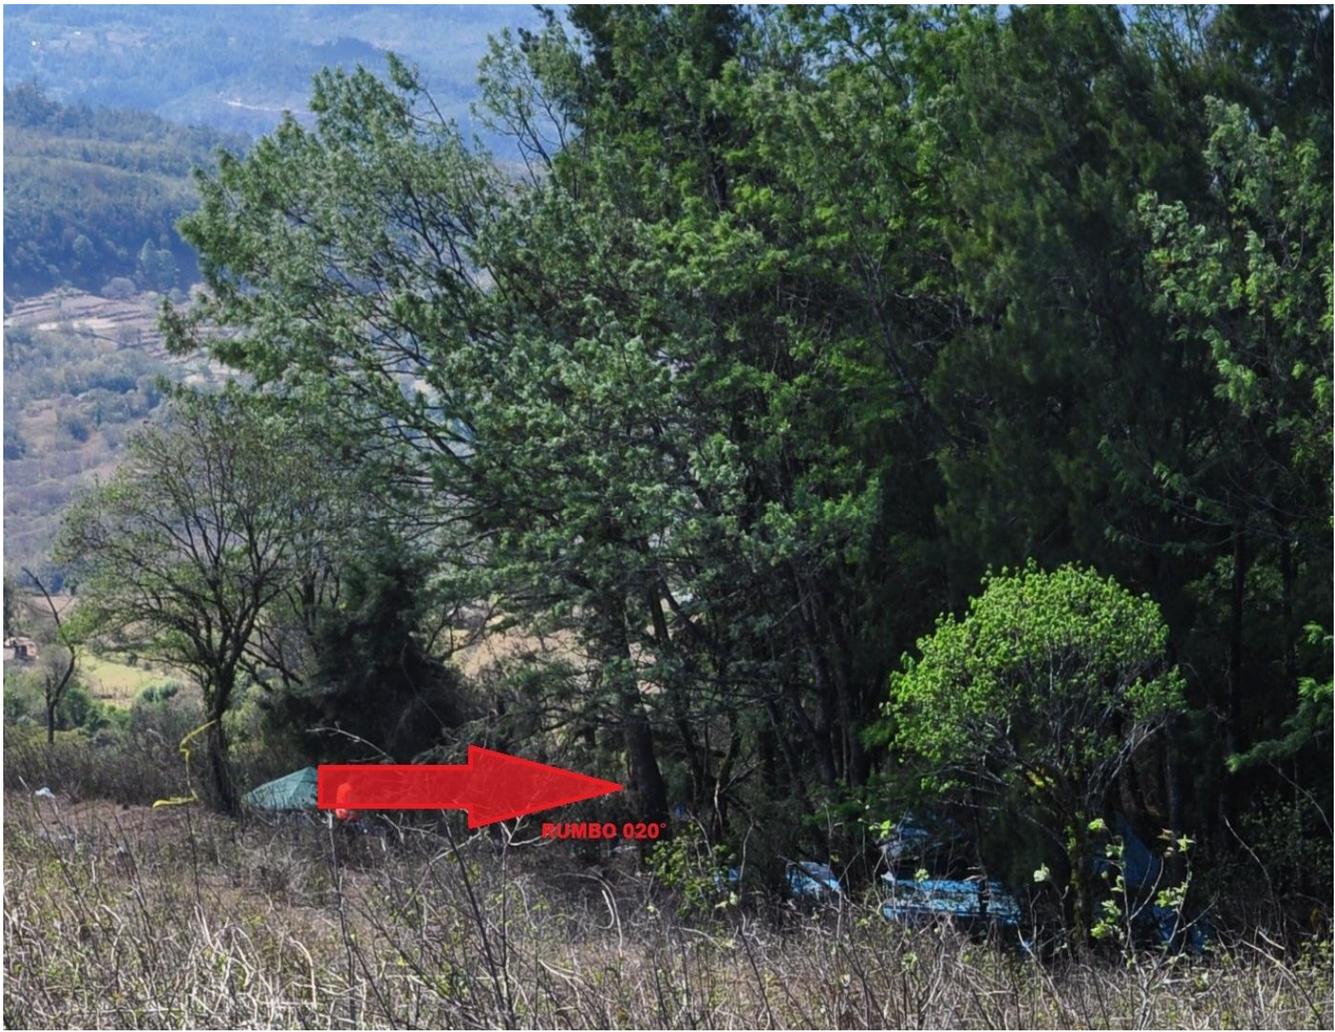
RUMBO DE LA AERONAVE AL MOMENTO DEL ACCIDENTE (RUMBO 020°)
